## 1 岐阜城——伝統のなかの革新性——

### はじめに

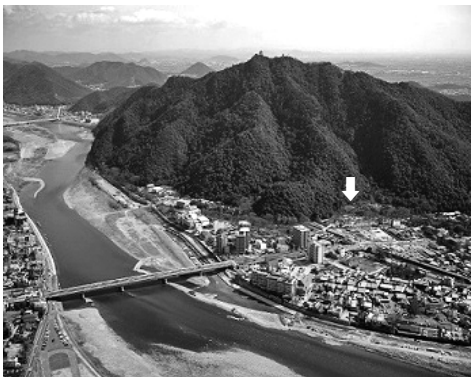
写真1 金華山全景  
（山頂が復興天守、矢印が織田信長居館の位置）

岐阜城の所在する金華山（標高329㍎）は、濃尾平野と美濃山地の境目、長良川が形成した扇状地の扇頂部に聳え立ち、その雄姿は平野のどこからでも望みできる（写真1）。西山麓、岐阜公園周辺は歴代岐阜城主居館があつた場所で、発掘調査が進んでいる。館から西に広がる平地は惣構に囲まれた岐阜城下町で、道路や街区に往時の面影をとどめ、武家屋敷地区や七曲り通（本町筋）・百曲り通（大桑町筋）の二本の道路を中心とした町屋地区が推定されている。今から四百数十年前、中世から近世への過渡期において、岐阜城は斎藤道三・織田信長らの活躍する舞台となり、日本史上大きな役割を果たした。

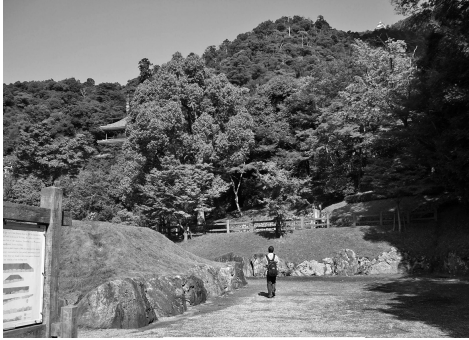
写真2 巨石を並べた入口

### 巨石を並べた入口（写真2）

一九八八年、岐阜市制百年を記念してつくられた冠木門をくぐり、石段を上がると広場に出る。これは信長が築いた入口の施設で、1次調査で見つかった

遺構を整備したものである。道の両側の区画に人の背丈ほどの石を使い、折れ曲がつて上の段に続いていく。従来この遺構は、城郭の入口「虎口」と評価されてきたが、最近の発掘成果から見て、私はこの入口の施設は、庭を主体とした迎賓館的な空間への導入部と見るべきでないかと考えている。上を見上げるとロープウェイ越しに復興天守を望見できる。

フロイスの著書『日本史』（以下『日本史』の引用は《》で表記）では、山麓の館を《宮殿》と称し、《驚くべき大きな截断されない石の壁がそれを取り囲んで》いると続けている。彼のいう《石の壁》の一部は発掘で見つかった巨石と考えて間違いないだろう。

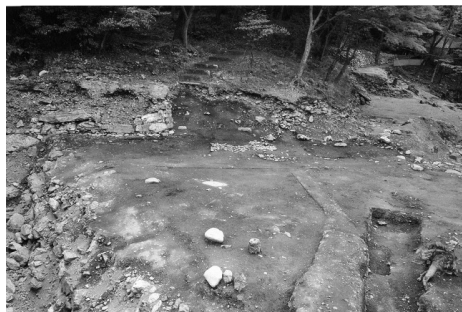
写真3 最初の平地（発掘時）

最初の平地（写真3）

折れ曲がる通路を上がると最初の平地に出る。発掘調査で一面に粘土を貼った土間や、数個の礎石が見つかった。平地は南側を中心に10㍻ほどの厚さの炭層で覆われ、宴会に使った素焼きのお皿（かわらけ）や焼けた壁土が大量に見つかった。おそらくこの付近に何らかの建物があり、落城時に焼け落ちたのだろう。

南側にはさらに上に登る入口部分が整備されている。向かって左の石垣は二段しか残っていないが、大形の石材を使用しており、本来はさらに高く積まれていたとみられる。表面が真っ赤に焼け、落城時の火災のすさまじさを伝えている。平地の東側には発掘で見つかった信長時代の水路が整備されているが、隣を現代の谷川が流れていて、谷川の位置が当時とほとんど変わっていないことがわかる。フロイスは《石の壁》に続いて、《第一の内庭》があり《劇場風の建物》が建っていると記す。発掘遺構との対応は難しいが、この付近にそんな施設があったのかも
